گزارش مقدماتی دوم بررسی سانحه

دفتر بررسی سوانح و حوادث

تاریخ: ۹۸/۱۰/۳۰

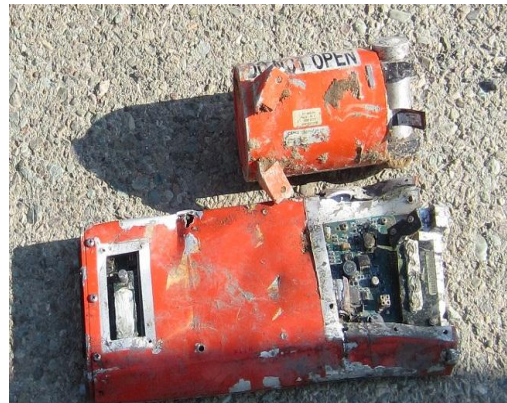
- پس از برخورد هواپیما به زمین، یکی از فرستنده‌های اضطراری هواپیما (ELT) فعال شده، لیکن آنتن فرستنده آن در جریان سانحه از دستگاه آن جدا شده است.
- جعبه‌های سیاه هواپیما شامل دستگاه‌های ثبت اطلاعات پروازی (SSFDR) و دستگاه ضبط صدای کابین خلبان (SSCVR) توسط عوامل تجسس و نجات پیدا شده و در اختیار تیم بررسی قرار گرفته است. هردو دستگاه در اثر سانحه و آتش سوزی آسیب دیده‌اند. بخش حافظه اصلی هر دو دستگاه موجود بوده ولیکن آسیب فیزیکی بر روی قطعات اصلی قابل مشاهده است.

این هواپیما مجهز به دستگاه های ثبت اطلاعات پروازی (SSFDR) با مشخصه P/N 980-4750-003 با قابلیت ثبت بیش از ۳۰۰۰ پارامتر دیجیتال و آنالوگ و ضبط صدای کابین خلبان (SSCVR) با مشخصه P/N 980-6032-003 با قابلیت ضبط دو ساعت آخرین مکالمات پرواز و همچنین یک QAR می باشد که فقط (SSFDR,SSCVR) آن در سایت سانحه پیدا شده است. صدمه به دستگاه ضبط صدای کابین بیشتر بوده و بر اثر ضربه حافظه اصلی آن (CSMU) جدا شده است. وضعیت این قطعه نشان می دهد که SSCVR در معرض آتش سوزی در پرواز نبوده و بر اثر شدت برخورد به زمین از دستگاه اصلی جدا شده است.
